MATTHÆUSGADE 23
OECHENSLÆGERSGADE 32-36
VEDLIGEHODELSESPAN

Ejendommen Matthæusgade 23 og Oechenslægersgade 32-36, København V.

Denne vedligeholdelsesvurdering er udarbejdet af VOPA, for Ejendommene Matthæusgade 23 og Oechenslægersgade 32-36, til generelt brug for planlægning af vedligeholdelsesarbejdet på ejendommen.

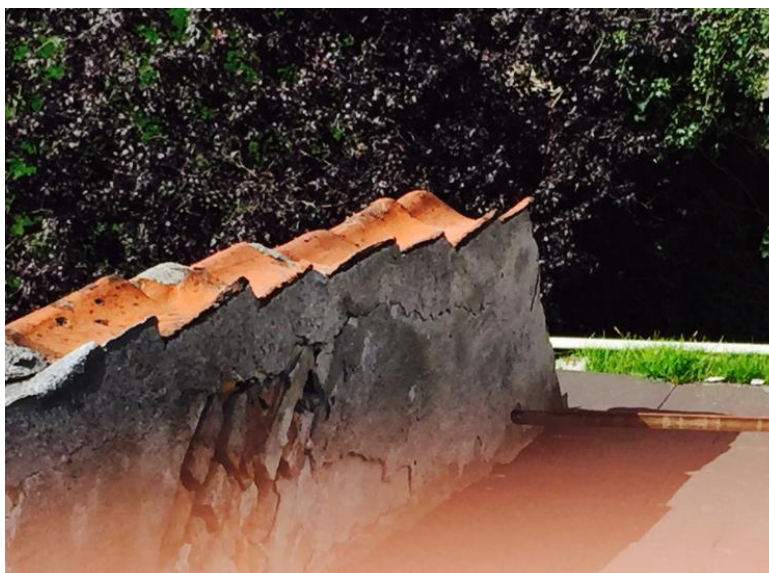
1.9 Foto

Emne	Beskrivelse
Generelt:	<p>Taget er delt op i 2 dele, den ene tag er opført som sadeltag i eternit skifter med ca. 45 graders hældning</p> <p>Den anden del er "københavnertag", hvor nederste del er med eternit skifter, øverste del med tagpap.</p> <p>Den flade del af taget har fået nyt tagpap svejset fast på eksisterende underlag</p> <p>Undertaget består primært af plastic inddækning, dog er der flere steder dårlige overlapninger, samlinger ved vinduerne, ventilation skakterne. Foto (1.6)</p> <p>Spærreerne fremstår generelt i god stand.</p> <p>Brandkammene er generelt i dårligt stand, det bemærkes flere større skader, hvor der er risiko for mursten kan falde ud af brandkamme, dermed forårsage personskade på passerende på gaden. Bør efterses straks. (Foto 1.3)</p> <p>Flere af brandkammene er støbt direkte sammen med eternitskifferen hvilket er med til at forårsage revnedannelser i brandkammene. (Foto 1.4).</p> <p>Generelt vurderes tagbelæggningerne til at være i ok stand, dog var der luftbobler under tagpappen flere steder. Flere løse eternitskifter ved skotrende (foto 1.5) Men disse vurderes til at være mindre skader der skal holdes under observation</p> <p>Tagpap på 15 kviste på "københavnertag" er af ældre dato, enkelte steder skal have udskiftet tagpap inden for 5 år.</p> <p>Alle tagrender og nedløb er udført i plastic og vurderes ligeledes at være i ok stand. Det registreres at et af nedløbene mod Oechenslægersgade har mindre opfugtning i murværket bag sig.</p> <p>Tagrenderne trænger til at blive renses for puds, murstykker og vegetation således vandet kan passere. Foto 1.9</p>

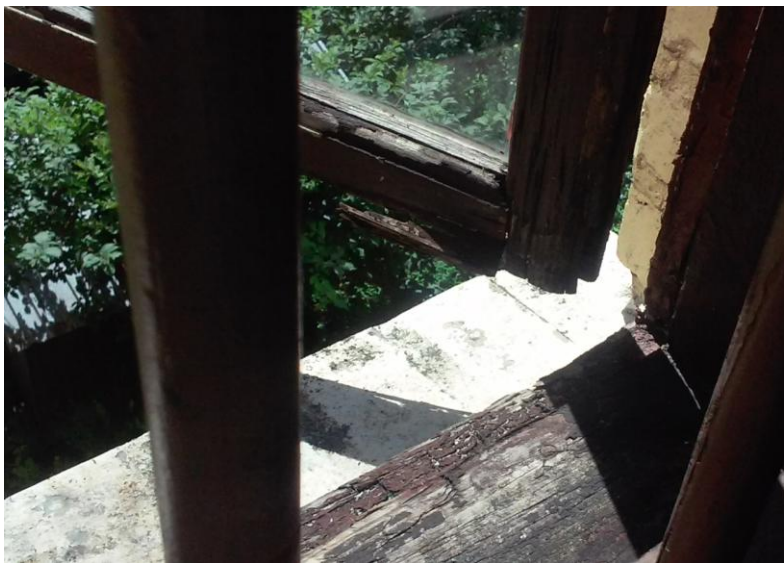
4.1 Foto

Emne	Beskrivelse
Generelt:	<p>Vinduer er delt op i 2 årgange.</p> <p>Alle lejlighederne har vinduer fra omkring 83 med termorude i.</p> <p>For og bag opgangens vinduer vurderes ældre og med enkelt lagsglas</p> <p>Generelt er vinduerne i middel stand, dog trænger vinduerne til maling og vedligeholdelse. Gummilisterne trænger ligeledes til vedligeholdelse</p> <p>Opgangsvinduerne er under middel og flere har skader der medføre udskiftning eller udlusning i eksisterende. De trænger til vedligeholdelse eller udskiftning. Enkelte bundkarme er rådne. (Foto 4.1)</p> <p>Vinduerne på kvistene var ikke mulige at besigtige, men er medregnet som værende i samme stand.</p> <p>Det anbefales generelt at trævinduer males hvert 5-7 år for at undgå trærammerne nedbrydes. Korrekt vedligehold forlænger vinduernes levetid.</p>

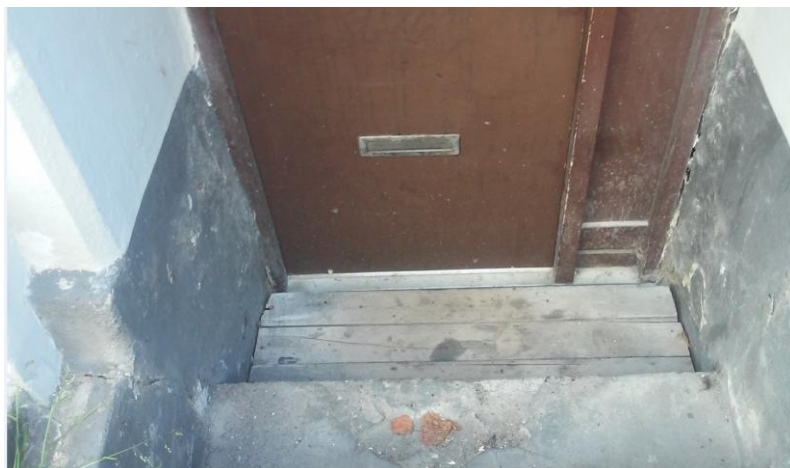
5.2 Foto

Emne	Beskrivelse
Generelt:	<p>Ejendommens døre til opgangene er i middel stand.</p> <p>Dørene mod kælderen er væsentligt mere slidte og trænger til vedligeholdelse i form af afrensning, maling og fugning omkring karmen og murværket.</p> <p>Alle dørene i gården trænger til at blive malet og fuget. Foto (5.2)</p>

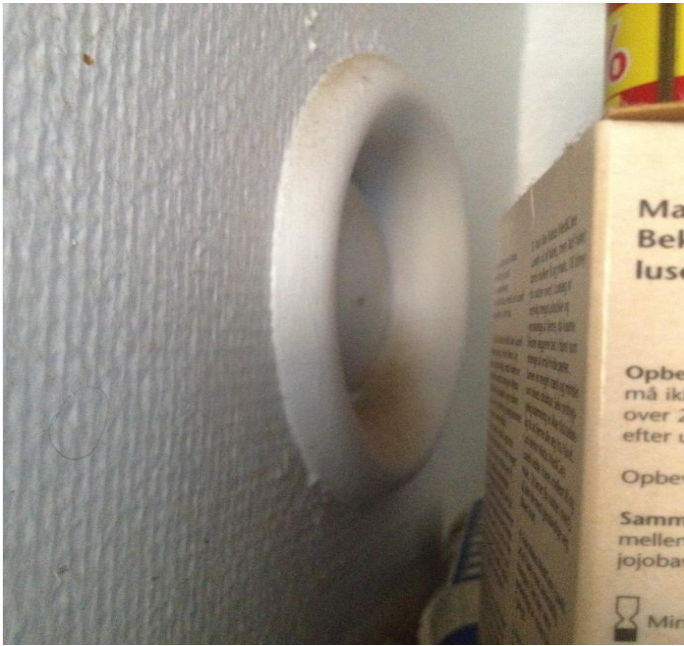
9.5 Foto

Emne	Beskrivelse
Generelt:	<p>Lejlighederne har eget bad og toilet. I den besigtigede lejlighed fremstår badeværelset i middel stand.</p> <p>Gulvet er opbygget på strøer, dermed er gulvet forskudt med 12 cm i forhold til gangen. Gulvet er belagt med vinyl. Derefter fliser op ad væggene.</p> <p>Der er ingen opkant ved døren til gangen.</p> <p>Der er registreret fugt ophobning omkring rørgennemføringer ved toilet samt ved opkant af vinyl, der er fugtopsamling bagved vinylens opkant. Udskiftning af fuge anbefales. (Foto 9.3 og 9.4)</p> <p>Ventilation i badeværelset kan optimeres ved at følge anbefalinger vedrørende ventilation i vådrum. Bl.a. 25 cm frirum fra ventilations dæksel (Foto 9.5)</p>

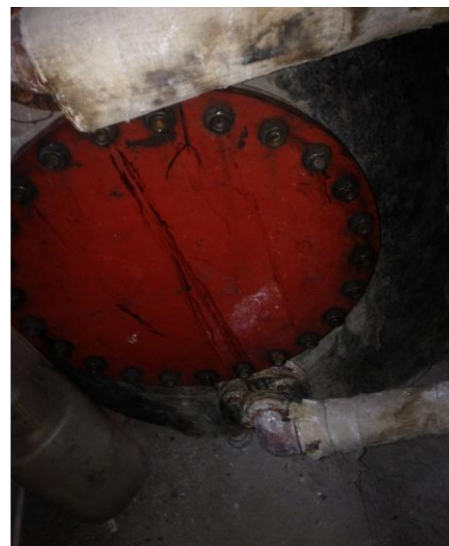
11.5 Foto

Emne	Beskrivelse
Generelt:	<p>Ejendommen opvarmes ved et centralvarmeanlæg med fjernvarme.</p> <p>Varmtvandsbeholderen på 2000 liter fra 83 forventes at have en levetid på ca. 30 år. Det må derfor påregnes at denne skal udskiftes inden for en nærmere årrække. Det anbefales at få fortaget en energibesparende beregning i forbindelse med udskiftningen. For at finde den bedst mulige løsning, fx mindre varmvandsbeholder med en effektiv varmeveksler.</p> <p>Centralvarmen i ejendommen cirkuleres ved hjælp af 1 stk elektronisk styret pumpe fra Grundfoss Model F (Foto 11.2)</p> <p>Enkelte dele af rørinstallationer viser tegn på gennemtæring, disse holdes under observation og udskiftes løbende(foto 11.4)</p> <p>Varmvandsbeholderens "mandedæksel" er uisolaret, Der anbefales at købe en isoleringsdæksel der passer til. Energibesparelsen tjenes hurtigt hjem. (foto 11.5)</p>

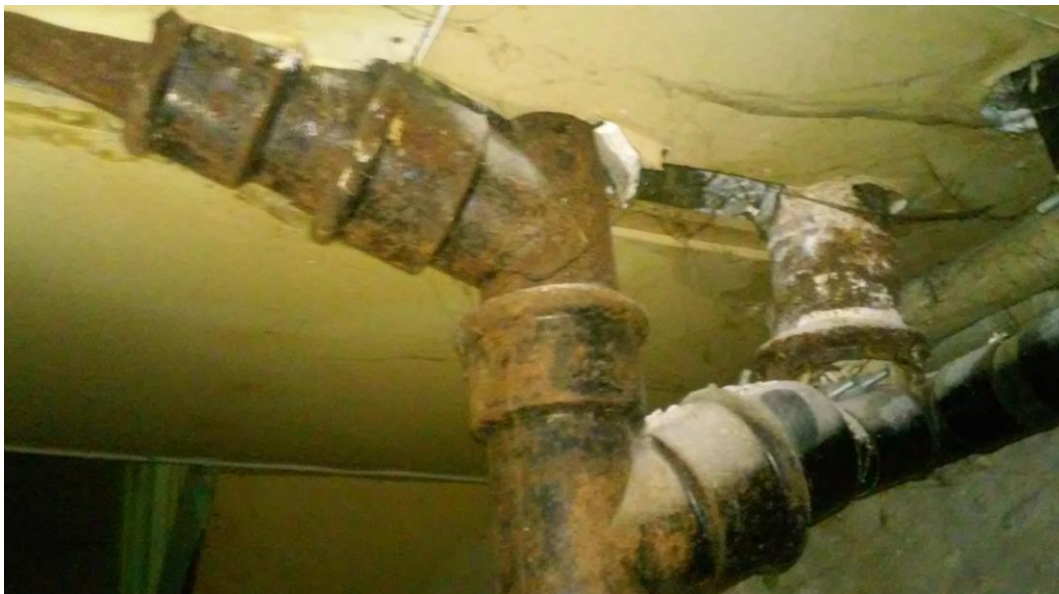
12.1 Foto

Emne	Beskrivelse
Generelt:	<p>Ejendommens faldstammer er de originale i støbejern, Flere stykker er udskiftet de seneste par år.</p> <p>De steder hvor faldstammerne er synlige i kælderen og lejlighederne er der synlige rustangreb og begyndende tegn på gennemtæring flere steder. Det anbefales at holde faldstammerne under observation.</p> <p>Der ses også en del fugtstriber langs faldstammen, dette kan skyldes utætheder i gulvafløbets rørgennemføring i f.eks badeværelse eller lign. (foto 12.2)</p> <p>Rør installationerne i foreningen er af ældre dato. Der er udskiftet flere komponenter</p> <p>Der mangler isolering på brugsvandsrørene enkelte steder (Foto 12.3)</p> <p>Der er afsat et beløb til løbende at udskifte stykker af faldstammerne samt brugsvandsrørene.</p>

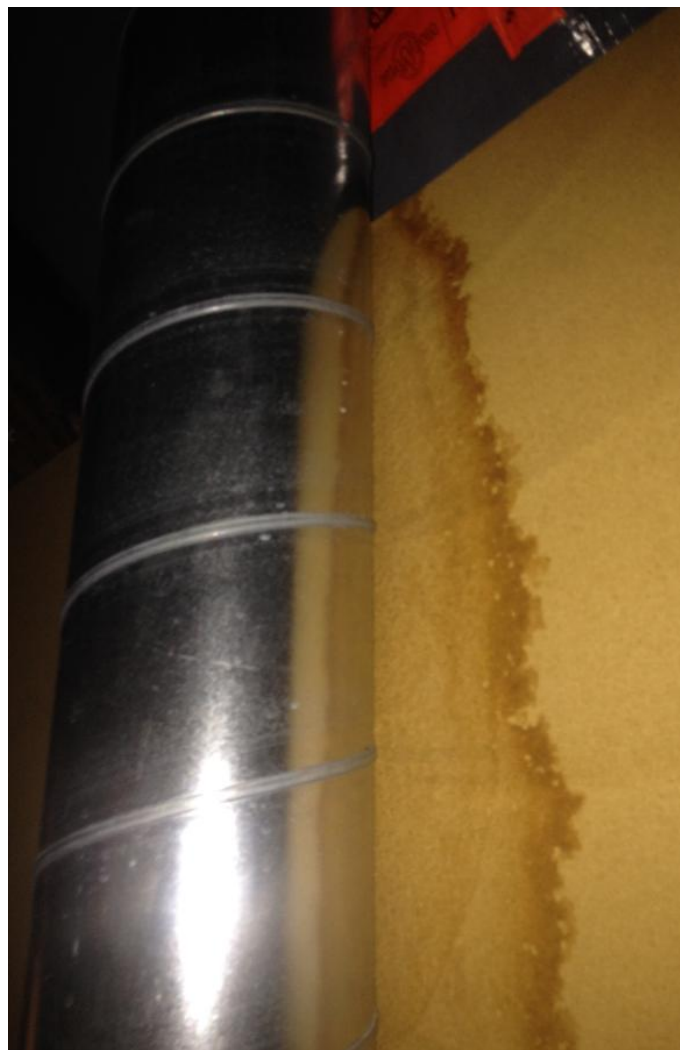
16.2 Foto

Emne	Beskrivelse
Generelt:	<p>Ejendommens ventilationsanlæg vurderes til at være i god stand</p> <p>Udluftning ved tag, insektet net eller lign mangler. Hindrer fugle i at lægge rede eller lign (foto 16.1)</p> <p>Undertag og kanalerne er ikke sluttet tæt sammen. Beskrevet i bygningsdel 1.</p> <p>Kondensvand langs ventilationsrør. (bør holdes under observation) (Foto 16.2)</p>

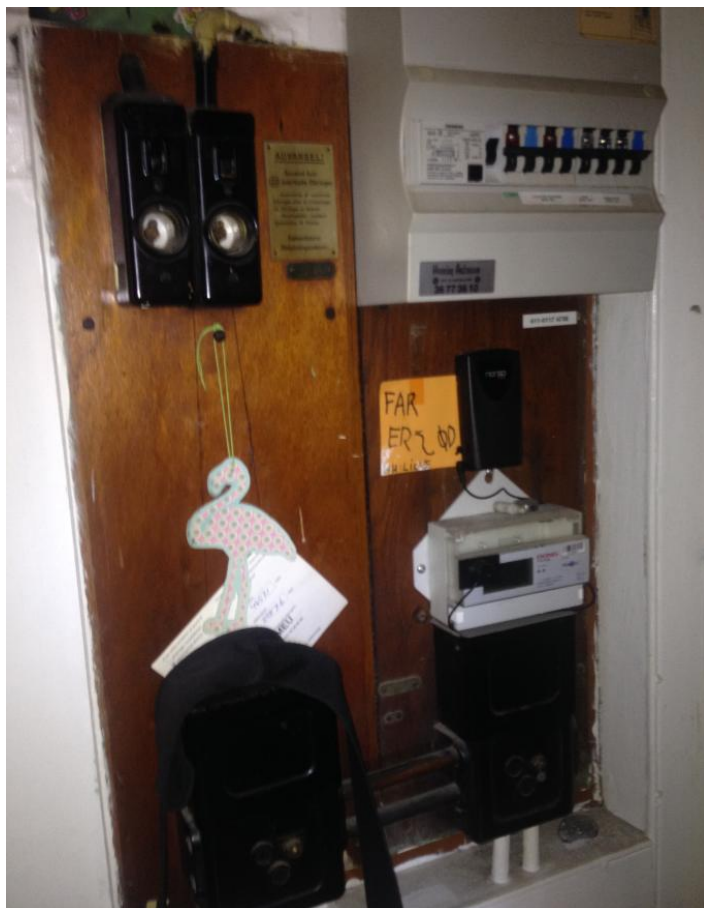
17.1 Foto

Emne	Beskrivelse
Generelt:	<p>Ejendommens el-ledninger er en blanding af nyere ledninger udskiftet i forbindelse med renoveringer, samt de ældre originale stofledninger.</p> <p>Einstallationerne er ikke gennemgået minutiøst i forbindelse med gennemgangen, men vurderes til generelt at være i god stand</p> <p>Det anbefales at der udføres el-tjek af en autoriseret elektriker på el tavlerne i lejlighederne.</p>
