E/F SVINGET 8 & AMAGERBOULEVARD 125  
VEDLIGEHOEDESEPLAN

Ejendommen er beliggende på Svinget 8 & Amagerboulevard 125, 2300 København S

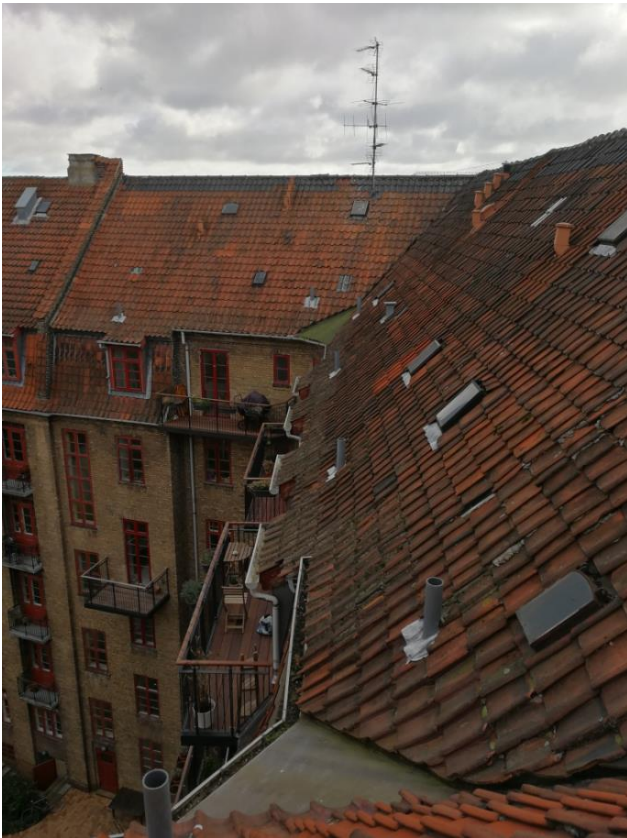
**Foto 1.1**

| Emne | Beskrivelse |
|---|---|
| <b>Observationer:</b> | <ul style="list-style-type: none"> <li>Besigtigelsen og vurderingen af taget er udført uden lift og beror derfor på en helhedsvurdering ud fra de givne forhold.</li> <li>Taget er opført som mansardtag med teglsten. Mod gaden er det sortglaseret falsteglsten og mod gården røde teglsten. Taget er understrøget uden undertag, med et spidsloft og udnyttet tagetage som bruges til loftsrum. Ved samling af skotrender og top af mansarden er lagt tagpap.<br/>Der er registreret en del utætheder i taget, bl.a. jf. foto 1.14+1.15 der viser skjolder på gulvet.</li> <li>Overgangen mellem brandkamme og tegltaget kunne være udført bedre, da teglsten er muret sammen med brandkamme og dermed ikke kan arbejde uafhængigt af hinanden. Brandkammene mod teglsten er nuværende ikke i en dårlig tilstand men med tiden vil de bære præg af følgeskader heraf i form af revner og løsreven puds. Brandkamme mod vejen Ved Amagerport er registreret med synlige åbne mursten, hvilket er tegn på at murstenene er nedbrudt.</li> <li>Der er observeret løse teglsten samt større områder hvor teglstenene har rykket sig med tiden og derfor syner skævt placeret, primært på tag mod gård. Dette kan gøre at taget ikke er tæt og der deraf er risiko for vandindtrængning.<br/>Ydermere er der observeret flere steder med manglende puds på tagrygge og skotrender.<br/>Der er registreret flere skader ved murkronen og top af mansarden. Se foto 1.8.</li> <li>De murede skorstene er observeret med manglende fuger, som kan gøre skorstenen statisk ustabil.</li> <li>Ved tagkviste er det observeret at zink samt træplade på flunker står foran en udskiftning, da de er nedbrudte. Se foto 1.10.</li> <li>Tagrender og nedløb er generelt under middel i stand, der er observeret bevoksning i tagrender og derfor vil det være en god idé tagrenderne renses for at sikre en korrekt afvanding.</li> </ul> |

- **Tagfladen mod gården er generelt i under middel stand, og taget står over for en snarlig udskiftning. Tagfladen mod gaden er i middel stand men der er udbedringer omkring tagkviste der skal foretages. Den tekniske levetid på taget står overfor at være udtjent inden for de næste 5 år, hvorfor det må forventes at der skal foretages en udskiftning. Der er udført en del reparationer på taget gennem de seneste år.**
-

| Emne | Beskrivelse |
|---|---|
| <b>Anbefalinger:</b> | <ul style="list-style-type: none"> <li>Det anbefales at renovere skorstene og brandkamme samt lave nye zinkinddækninger ved brandkamme for at sikre en tæt klimaskærm. Skaderne omkring murkronen/mansarden bør udbedres i forbindelse med ovenstående arbejder.</li> </ul> |

- 
- Det anbefales at taget inspiceres med lift og at eventuelle løse teglsten og rygningstegl renoveres fra liftten.
  - Foreningen bør løbende gennemgå taget for utæthederne, samt holde taget under observation for at sikre der ikke sker større vandindtrængning. Dags dato er der ikke konstateret større skader og det forventes derfor at taget kan vedligeholdes lidt endnu, ved tætning af eksisterende utætheder.
  - Det anbefales generelt at rense tagrender efter årligt løvfald. Med foreningens placering vurderes det tilstrækkeligt at rense hvert 3 år. Det er vigtigt at tagrender og nedløbsrør holdes fri for skidt og blade, for at sikre en god afvanding.

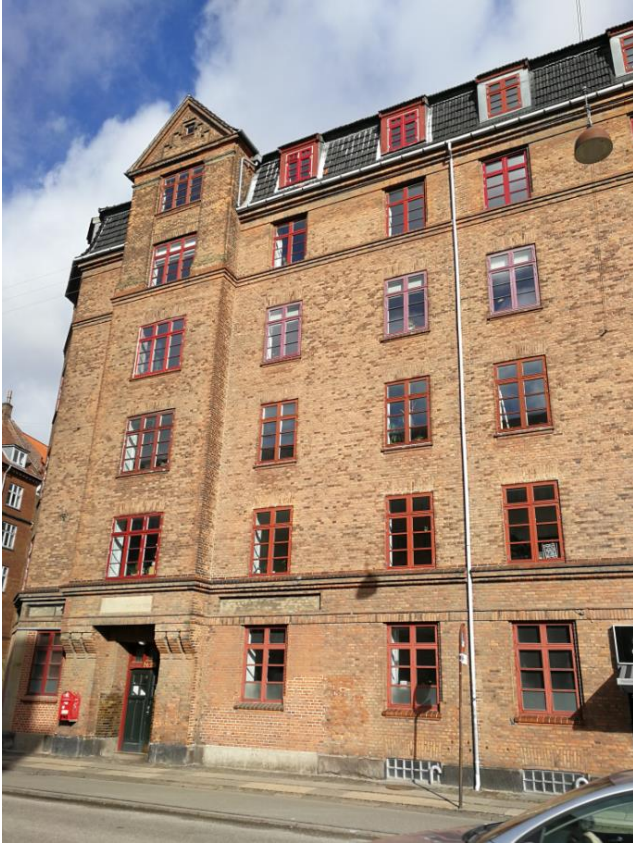
**Foto 3.1**

| Emne | Beskrivelse |
|---|---|
| <b>Observationer:</b> | <ul style="list-style-type: none"> <li>Gennemgangen er foretaget uden lift og bygger derfor på en helhedsvurdering ud fra hvad adgangsforholdene tillod, heriblandt besigtigelse fra foreningens altaner.</li> <li>Facaderne er udført i blankt murværk med røde mursten mod gaden og gule mursten mod gården, mod facaden er gesimsbånd og sålbænke udført i glaseret mursten. Den eksisterende fuge er lavet som brændt fuge.<br/>Facaderne fremstår generelt i god stand, men fremstår med en lettere smudset overflade som resultat af placering ved trafikeret vej.</li> <li>Der er på facaderne observeret mindre revnedannelser "musetrapper" og huller i fugerne enkelte steder, omfanget vurderes at være begrænset og uden større betydning for konstruktionerne.<br/>Revnedannelserne i form af udvaskede fuger er primært placeret under sålbænke ved vinduer. De forekommer som følge af dårlig afvanding fra vinduer og sålbænke.</li> </ul> |
| <b>Konklusion:</b> | <ul style="list-style-type: none"> <li><b>Generelt er facaderne i over middel stand med en del mindre skader. Da ejendommen er ældre må det forventes at facaderne løbende skal efterses. Samt at der løbende foretages partielle reparationer for at sikre en tæt og vandafvisende klimaskærm.</b></li> </ul> |

| Emne | Beskrivelse |
|---|---|
| <b>Anbefalinger:</b> | <ul style="list-style-type: none"> <li>Over opgangen Svinget 8 er der registreret en mindre sætningsskade hvor murstenene er flækket. Det anbefales at der ved reparation ilægges tentorstål i fugerne for at forstærke murværket. Evt. flækkede mursten udskiftes til lignende farve som eksisterende.</li> <li>Flere områder på facaden blandt andet enkelte musetrapper, er tidligere repareret ved partielle pudsreparationer. Omfanget vurderes ikke til at være af kritisk karakter og det anbefales at man fortsat løbende udbedrer revner og andre skader på murværket for at sikre en tæt klimaskærm.<br/>Det anbefales at lade en murer lave en gennemgang af facaderne hvert 5. år fra en lift, hvor ovenstående arbejder udføres.</li> </ul> |

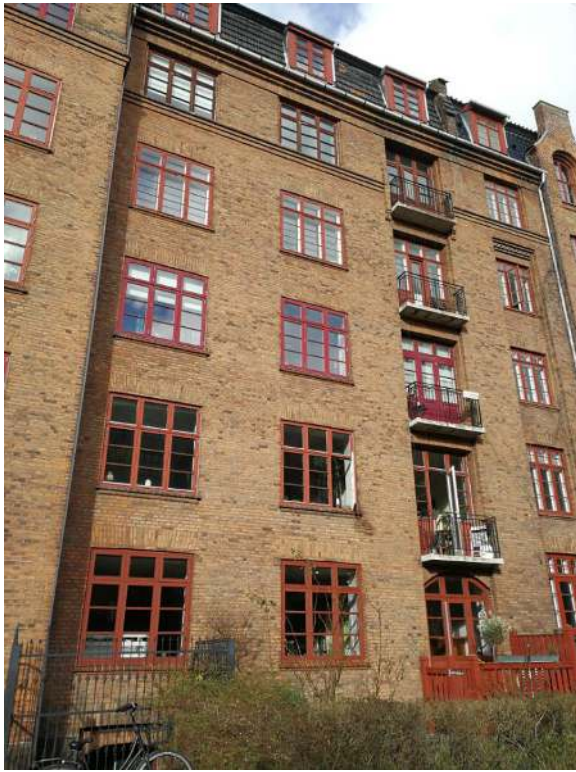
**Foto 4.1**

| Emne | Beskrivelse |
|---|---|
| <b>Observationer:</b> | <ul style="list-style-type: none"> <li>Rapporten forholder sig udelukkende til fælles eje i henhold til foreningens vedtægter. Det vil sige vinduer og døre i opgang samt kælderdøre.</li> <li>Døre og vinduer er de originale udført i træ og er med enkeltlagsruder. Der er ingen fuge omkring vinduer, da der ikke er lavet plads til denne. Vinduerne er registreret med begyndende råd i flere af vinduesrammerne, vinduerne er generelt i dårlig stand med afskallende maling.</li> <li>Hoveddørene er udført i træ og kræver alm. vedligeholdelse med maling ca. hvert 5 år. Døre mod gården i træ ses med afskallende maling, slidtage i bund og flere steder nedbrudt træ.</li> </ul> |
| <b>Konklusion:</b> | <ul style="list-style-type: none"> <li>Vinduerne og dørene bør males indvendigt og udvendigt inden for de næste par år, med et efterfølgende vedligeholdelsesinterval på ca. 5 år. Det er vigtigt at være forebyggende i vedligeholdelsen i stedet for at udføre genoprettende arbejde i form af udskiftning af træværk.</li> </ul> <p><b>Note:</b><br/> Ud fra et økonomisk perspektiv kan det overvejes at udskifte vinduerne til nye energivinduer i træ/alu, hvor der ikke løbende er udgifter til maling af vinduerne. I den forbindelse er det muligt at få lydglas, som er støjhæmmende. Der er ikke nogen betydelig vedligeholdelse på træ/alu vinduer, men der er bestemte driftsrutiner som vinduerne har godt af. Den udvendige karm bør renses i forbindelse med vinduespudsning. Hængsler og vinduesgreb skal have olie, det gør sig også gældende for alm. trævinduer. Såfremt foreningen beslutter sig for udskiftning bør man ikke vedligeholde de eksisterende.</p> |

| Emne | Beskrivelse |
|---|---|
| <b>Anbefalinger:</b> | <ul style="list-style-type: none"> <li>Det anbefales at en snedker gennemgår vinduer med særlig fokus på glaslister, kitninger og eventuelt udskifter beskadiget træværk.</li> <li>Det anbefales at der ved maling af døre mod gård monteres sparkeskiner i bund for at forhindre slidtage og yderligere beskadigelse på dørene.</li> </ul> |

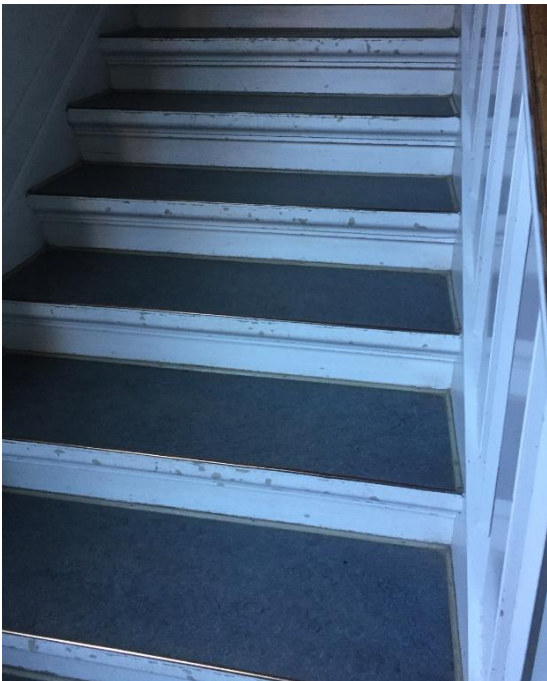
**Foto 5.3**

| Emne | Beskrivelse |
|---|---|
| <b>Observationer:</b> | <ul style="list-style-type: none"> <li>Hovedtrapperne er generelt i middel stand, det gælder hele trapperummet både vægge, balustre og gelænder. Væggene i trapperummet er afsluttet med malerbehandling. Det er observeret at linoleumsbelægningen har større flader enkelte steder med revnet overflade.</li> <li>Bagtrapperne er de originale trætrapper, vægge og lofter er malede overflader. Forkanterne på trætrapperne er nedslidte og afrundede. I bagtrappen ved opgang Svinget 8, er der registreret mindre revne i top af lysningsplade af æstetisk karakter. Det er oplyst at der i området har været vandskade, som er udbedret.</li> <li>Indgangsparti i begge hovedtrapperum ses med revner i terrazzogulvet, grundet korroderede bjælker i etageadskillelsen. Det er oplyst at revner i gulvet i indgangspartiet er udbedret ved tidligere arbejde.</li> <li>Trapperne er flugt/brandredningsveje og skal være ryddet for opbevaring af diverse.</li> </ul> |
| <b>Konklusion:</b> | <ul style="list-style-type: none"> <li><b>Det anbefales at man løbende vurderer behovet for vedligehold af hovedtrappen alt efter slitage. For arbejdet omkring bagtrappen anbefales dette at udføres indenfor 1-3 år.</b></li> </ul> |

| Emne | Beskrivelse |
|---|---|
| <b>Anbefalinger:</b> | <ul style="list-style-type: none"> <li>Det anbefales at få lavet en polish behandling af linoleumsgulvet i hovedtrapperne samt malet stødtrin. Før polish behandling foretages bør trin gennemgås med henblik på at klargøre omfanget af flækket/revnet linoleumsbelægning. I slutningen af den 10 årige periode må det forventes at væggene bør males.</li> <li>Bagtrappens trætrapper er i en stand hvor risikoen for fald øges. Det er foreningens ansvar at vedligeholde fælleseje og er erstatningsansvarlige hvis folk kommer til skade som følge af manglende vedligeholdelse. Det anbefales at forkanterne repareres ved en udlusning hvor det beskadigede træ fjernes og erstattes med nyt. Herefter monteres forkanterne med en skridsikker liste og evt. pålægges linoleumsbelægning.</li> </ul> |

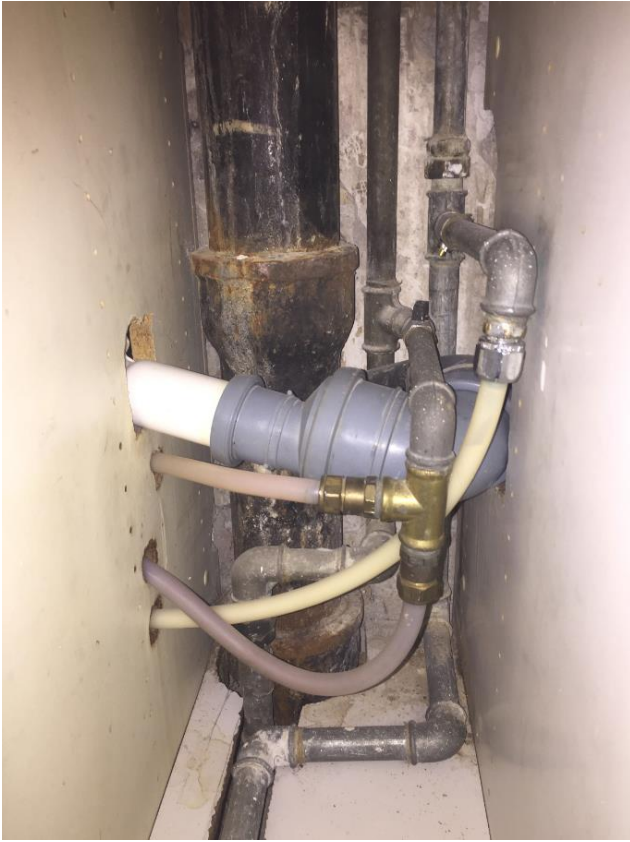
**Foto 6.1**

| Emne | Beskrivelse |
|---|---|
| <b>Observationer:</b> | <ul style="list-style-type: none"> <li>Det varme vand bliver produceret i en nyere varmtvandsbeholder på 3200 liter fra 2017. Varmtvandsbeholdere har en teknisk levetid på 25-30 år, der forventes ingen større vedligeholdelse da varmtvandsbeholderen er nyere. Der er to varmevekslere fra 1971, den tekniske levetid er udløbet men det er oplyst af varmemesteren at de virker upåklageligt grundet god vedligeholdelse. Der er afsat et beløb i det 10-årige budget til eventuel udskiftning.</li> <li>Varmeanlægget er et ældre 1-strengsanlæg. Radiatorerne i lejlighederne er forsynet med termostater og individuelle målere.</li> <li>På anlægget er der monteret nyere cirkulationspumper fra Grundfos.</li> <li>Rørinstallationerne for både brugsvand og varme er ældre og nogle steder udskiftet, der var under besigtigelse flere steder tegn på gennemtæring eller andre utætheder på rør. Enkelte steder er observeret med kritisk rørføring, det er oplyst at de er opdaget og vil repareres hurtigst muligt.</li> <li>Isoleringen af rørene i kælderen er ældre og der mangler isolering enkelte steder.</li> </ul> |
| <b>Konklusion:</b> | <ul style="list-style-type: none"> <li>Faldstammerne var udskiftet de fleste steder i kælderen. Og de dele der fortsat var de originale støbejernsfaldstammer, fremstod generelt i middel stand, der var begyndende mindre tæring flere steder. På sigt må det forventes at faldstammerne skal renoveres. Ved besigtigelse af faldstamme i lejlighed blev der observeret mindre tæring. Når faldstammerne skal renoveres kan de reelines. Dvs. der "støbes" en ny faldstamme inde i den eksisterende. Denne metode gør at der ikke skal udføres reetableringsarbejde på badeværelserne eller køkkener.</li> </ul> |

| Emne | Beskrivelse |
|---|---|
| <b>Anbefalinger:</b> | <ul style="list-style-type: none"> <li>Kloakledningerne ligger i jorden og kan derfor ikke besigtiges, det anbefales at der udføres en TV inspektion. Der var dog ikke tegn på skader i form af synkende belægninger mm.</li> </ul> |

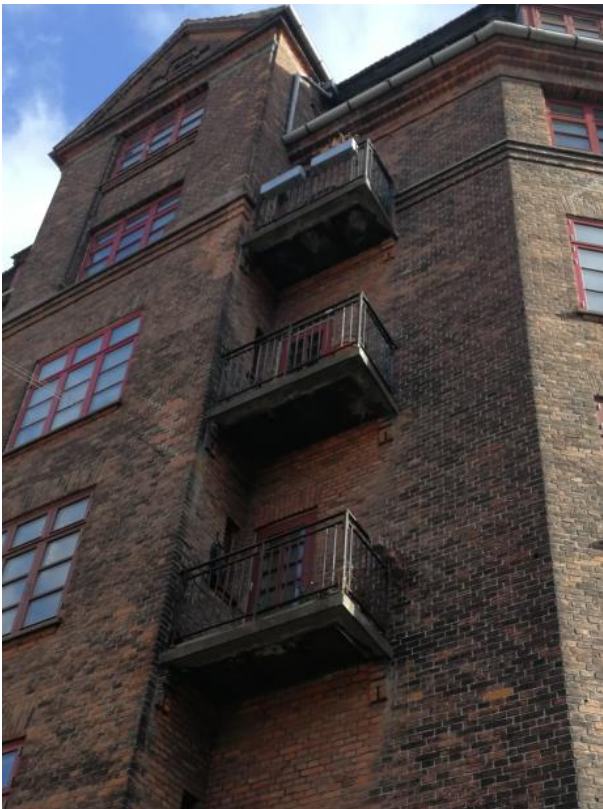
Foto 7.1

| Emne | Beskrivelse |
|---|---|
| <b>Observationer:</b> | <ul style="list-style-type: none"> <li>På forfacaden er der ældre betonaltaner, som viser tydelige tegn på at armeringsjernet er korroderet/rusten. Der er på den besigtigede altan observeret en større revne i gulvoverfladen, samt afslag på kanterne. Yderligere er altanværnet korroderet ved overgangen i murværket og ved betonaltanens gulv.</li> <li>Foreningens nyere aluminiums og stålaltaner kræver mindre vedligeholdelse da de er beskyttet ved en varmebehandling eller galvanisering. Der blev ikke registreret dybere ridser, som bygherre skal være opmærksom på at behandle, såfremt de skulle forekomme. Mindre overfladiske ridser er ikke et problem ud over det visuelle. Endvidere er det oplyst at vedligeholdelsen af de nye altaner påhviler den enkelte ejer.</li> </ul> |
| <b>Konklusion:</b> | <ul style="list-style-type: none"> <li>○ <b>Vedligeholdelsen pålægger den enkelte ejer af aluminiumsaltanerne og er derfor ikke indskrevet i den 10 årige oversigt.</b></li> <li>○ <b>Betonaltanerne er under middel i stand og det anbefales at renoveringsarbejdet udføres indenfor de næste 1-3 år.</b></li> </ul> |

| Emne | Beskrivelse |
|---|---|
| <b>Anbefalinger:</b> | <ul style="list-style-type: none"> <li>Det anbefales at de ældre betonaltaner renoveres, for at sikre konstruktionens stabilitet. Dette gøres ved at banke betonen af indtil armeringsjernet, som herefter rustbeskyttes. Beton oprettes som eksisterende. Værn udskiftes til et lignende. Der er beregnet på renovering af alle 7 stk. betonaltaner, men ved besigtigelse er det dog primært altaner mod vejen Ved Amagerport der er undersøgt. For endelig udbedringsbeskrivelser kræver det at der laves destruktive indgreb på altanen.</li> <li>Håndlisterne og terrassebrædderne på de nye altaner anbefales at blive olieret årligt, dette vil være af kosmetisk art. Træet er hårdt træ og kan derfor tåle ikke at blive olieret.</li> <li>Der må aldrig anvendes salt til at optø sne og is, da dette kan medføre nedbrydning af stålet. Der må heller ikke anvendes optøningsmidler.</li> <li>Det er observeret at det er forskelligt om stålaltaner afvander over kant eller ført til nedløb. Vær opmærksom på at bunden under træbelægningen rengøres løbende, således vandet uhindret kan løbe til forkanten og ikke ophobes på altanen samt løber ned af murværket til skade for bygningen.</li> </ul> |
