MATTHÆUSGADE 23
OECHENSLÆGERSGADE 32-36
VEDLIGEHODELSESPAN

Ejendommen Matthæusgade 23 og Oechenslægersgade 32-36, København V.

Denne vedligeholdelsesvurdering er udarbejdet af VOPA, for Ejendommene Matthæusgade 23 og Oechenslægersgade 32-36, til generelt brug for planlægning af vedligeholdelsesarbejdet på ejendommen.

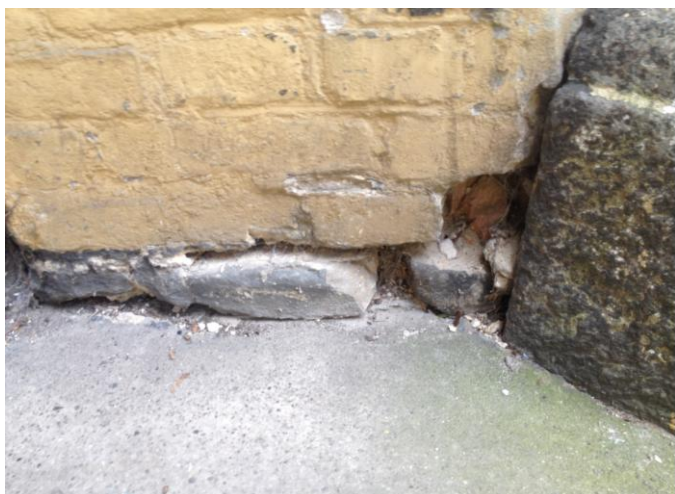
3.0 Foto

Emne	Beskrivelse
Generelt:	<p>Facaderne er hhv. blankmurværk, malet murværk og pudset murværk. Facaderne er generelt i en stand over middel, og har kun enkelte vedligeholdelsesmæssige mangler.</p> <p>Gennemgangen er foretaget uden lift og bygger derfor på en helhedsvurdering ud fra hvad adgangsforholdene tillod.</p> <p>Det anbefales at få tætnet flere sålbænke ved at pudse sålbænkene eller påmontere skifterplade ovenpå eksisterende sålbænke, således vandet ikke kan trænge ind i murværket og forårsager skader i form af revner (Foto 3.3 og 3.4)</p> <p>Gesims mod gården mangler fuger flere steder, en følge heraf vil være frost sprængninger Foto (3.6)</p> <p>Fugerne omkring hoveddørene i gården trænger ligeledes til omfugning. Foto (3.2)</p> <p>Pynte gesims ved nedløbsrør slidt ned pga fugt fra samlingen af nedløbsrørene. Holdes under observation. (Foto 3.1)</p> <p>Sokkel trænger til reovering enkelte steder Foto (3.5 og 3.2 og 3.0)</p> <p>Da ejendommene er ældre må det forventes at facaderne løbende skal efterses. Samt at der løbende foretages mindre reparationer</p> <p>En let facaderenovering inden for de nærmeste par år vil være med til at minimere kommende vedligeholdelse på facaden, der er registeret "musetrappe" skader flere steder på facaden mod baggården. Disse skal omfuges og der indlægges evt. et mindre stykke stål i fugen.</p>

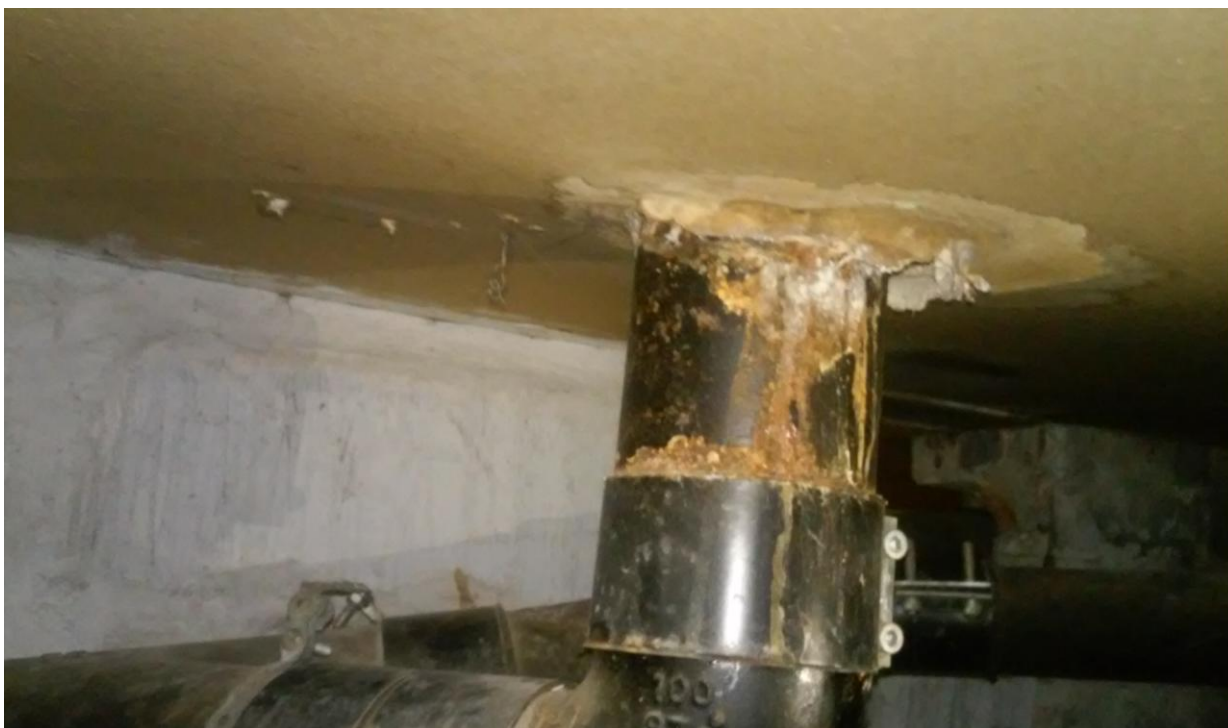
12.2 Foto

Emne	Beskrivelse
Generelt:	<p>Ejendommens faldstammer er de originale i støbejern, Flere stykker er udskiftet de seneste par år.</p> <p>De steder hvor faldstammerne er synlige i kælderen og lejlighederne er der synlige rustangreb og begyndende tegn på gennemtæring flere steder. Det anbefales at holde faldstammerne under observation.</p> <p>Der ses også en del fugtstriber langs faldstammen, dette kan skyldes utætheder i gulvafløbets rørgennemføring i f.eks badeværelse eller lign. (foto 12.2)</p> <p>Rør installationerne i foreningen er af ældre dato. Der er udskiftet flere komponenter</p> <p>Der mangler isolering på brugsvandsrørene enkelte steder (Foto 12.3)</p> <p>Der er afsat et beløb til løbende at udskifte stykker af faldstammerne samt brugsvandsrørene.</p>
