E/F SVINGET 8 & AMAGERBOULEVARD 125  
VEDLIGEHOEDESEPLAN

Ejendommen er beliggende på Svinget 8 & Amagerboulevard 125, 2300 København S

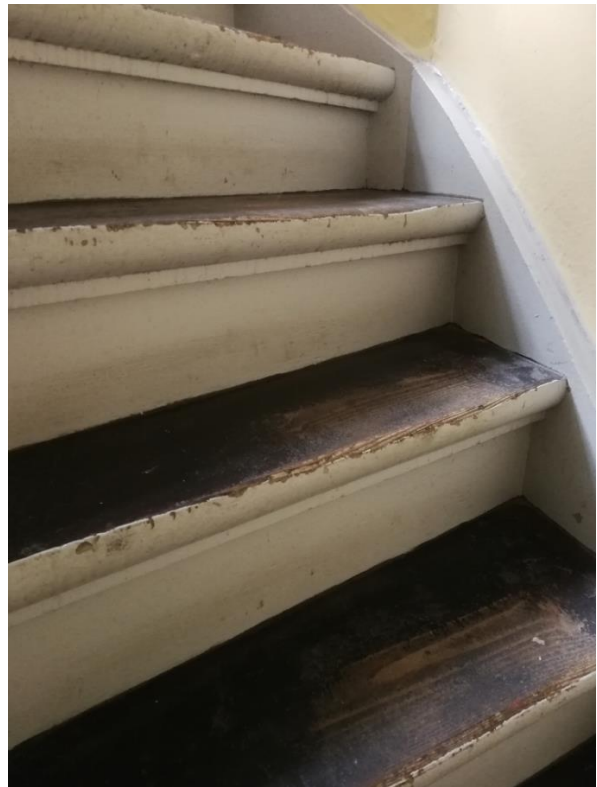
**Foto 5.12**

| Emne | Beskrivelse |
|---|---|
| <b>Observationer:</b> | <ul style="list-style-type: none"> <li>Hovedtrapperne er generelt i middel stand, det gælder hele trapperummet både vægge, balustre og gelænder. Væggene i trapperummet er afsluttet med malerbehandling. Det er observeret at linoleumsbelægningen har større flader enkelte steder med revnet overflade.</li> <li>Bagtrapperne er de originale trætrapper, vægge og lofter er malede overflader. Forkanterne på trætrapperne er nedslidte og afrundede. I bagtrappen ved opgang Svinget 8, er der registreret mindre revne i top af lysningsplade af æstetisk karakter. Det er oplyst at der i området har været vandskade, som er udbedret.</li> <li>Indgangsparti i begge hovedtrapperum ses med revner i terrazzogulvet, grundet korroderede bjælker i etageadskillelsen. Det er oplyst at revner i gulvet i indgangspartiet er udbedret ved tidligere arbejde.</li> <li>Trapperne er flugt/brandredningsveje og skal være ryddet for opbevaring af diverse.</li> </ul> |

| Emne | Beskrivelse |
|---|---|
| <b>Anbefalinger:</b> | <ul style="list-style-type: none"> <li>Det anbefales at få lavet en polish behandling af linoleumsgulvet i hovedtrapperne samt malet stødtrin. Før polish behandling foretages bør trin gennemgås med henblik på at klargøre omfanget af flækket/revnet linoleumsbelægning. I slutningen af den 10 årige periode må det forventes at væggene bør males.</li> <li>Bagtrappens trætrapper er i en stand hvor risikoen for fald øges. Det er foreningens ansvar at vedligeholde fælleseje og er erstatningsansvarlige hvis folk kommer til skade som følge af manglende vedligeholdelse. Det anbefales at forkanterne repareres ved en udlusning hvor det beskadigede træ fjernes og erstattes med nyt. Herefter monteres forkanterne med en skridsikker liste og evt. pålægges linoleumsbelægning.</li> </ul> |

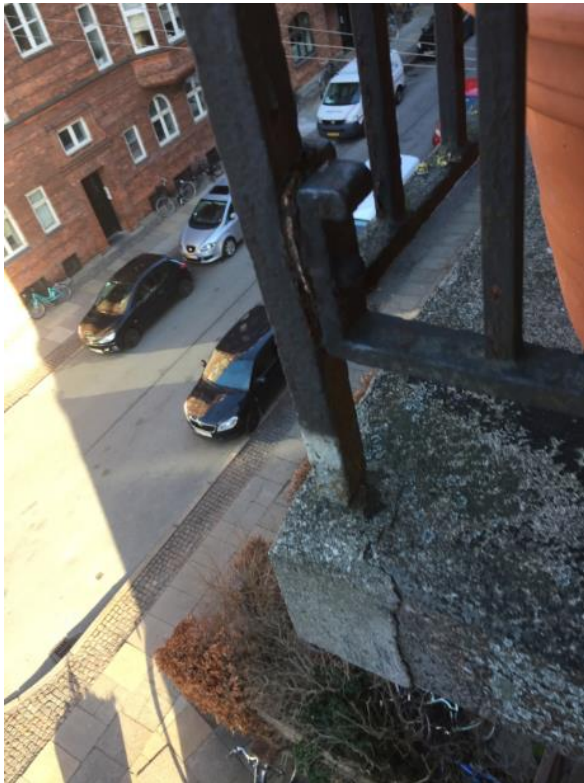
**Foto 7.5**

| Emne | Beskrivelse |
|---|---|
| <b>Observationer:</b> | <ul style="list-style-type: none"> <li>På forfacaden er der ældre betonaltaner, som viser tydelige tegn på at armeringsjernet er korroderet/rusten. Der er på den besigtigede altan observeret en større revne i gulvoverfladen, samt afslag på kanterne. Yderligere er altanværnet korroderet ved overgangen i murværket og ved betonaltanens gulv.</li> <li>Foreningens nyere aluminiums og stålaltaner kræver mindre vedligeholdelse da de er beskyttet ved en varmebehandling eller galvanisering. Der blev ikke registreret dybere ridser, som bygherre skal være opmærksom på at behandle, såfremt de skulle forekomme. Mindre overfladiske ridser er ikke et problem ud over det visuelle. Endvidere er det oplyst at vedligeholdelsen af de nye altaner påhviler den enkelte ejer.</li> </ul> |

| Emne | Beskrivelse |
|---|---|
| <b>Anbefalinger:</b> | <ul style="list-style-type: none"> <li>Det anbefales at de ældre betonaltaner renoveres, for at sikre konstruktionens stabilitet. Dette gøres ved at banke betonen af indtil armeringsjernet, som herefter rustbeskyttes. Beton oprettes som eksisterende. Værn udskiftes til et lignende. Der er beregnet på renovering af alle 7 stk. betonaltaner, men ved besigtigelse er det dog primært altaner mod vejen Ved Amagerport der er undersøgt. For endelig udbedringsbeskrivelser kræver det at der laves destruktive indgreb på altanen.</li> <li>Håndlisterne og terrassebrædderne på de nye altaner anbefales at blive olieret årligt, dette vil være af kosmetisk art. Træet er hårdt træ og kan derfor tåle ikke at blive olieret.</li> <li>Der må aldrig anvendes salt til at optø sne og is, da dette kan medføre nedbrydning af stålet. Der må heller ikke anvendes optøningsmidler.</li> <li>Det er observeret at det er forskelligt om stålaltaner afvander over kant eller ført til nedløb. Vær opmærksom på at bunden under træbelægningen rengøres løbende, således vandet uhindret kan løbe til forkanten og ikke ophobes på altanen samt løber ned af murværket til skade for bygningen.</li> </ul> |
